13. 床組支承コネクションプレート溶接部における疲労損傷の発生メカニズムと補修補強方法

城 大樹

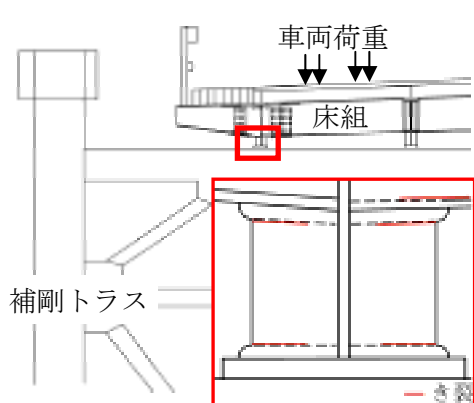
図 1 疲労き裂の発生状況

供用開始から 35 年が経過した関門自動車道関門橋において、床組支承の端部コネクションプレート溶接部に図 1 に示すような疲労損傷が多数生じている。本研究ではその疲労損傷の発生メカニズムを解明し、効率的かつ経済的な補修補強方法を提案するため、実橋の応力測定と有限要素応力解析を実施した。

疲労損傷の発生要因として、コネクシオンプレート下部が可動しにくいこと卓越するせん断挙動が考えられる。この損傷に対する効率的な補修補強方法の1つとして、コネクシオンプレート下面の橋直方向の拘束を開放し、半円孔を明ける方法を提案する。

応力測定および応力解析の結果から、実橋の格点部は可動しにくいこと、せん断挙動が卓越していると考えられる。そこで、コネクシオンプレート下部を橋直方向に可動させることによりせん断挙動を低減できると言える。さらに、コネクシオンプレートの曲げ挙動により生じる溶接止端部の応力を低減させるために、コネクシオンプレートに半円孔を明けることで、着目部に生じる応力を低減できる。これらの方法を用いることで、コネクシオンプレートの疲労損傷部に対して効率的な補修補強が実施可能と考えられる。

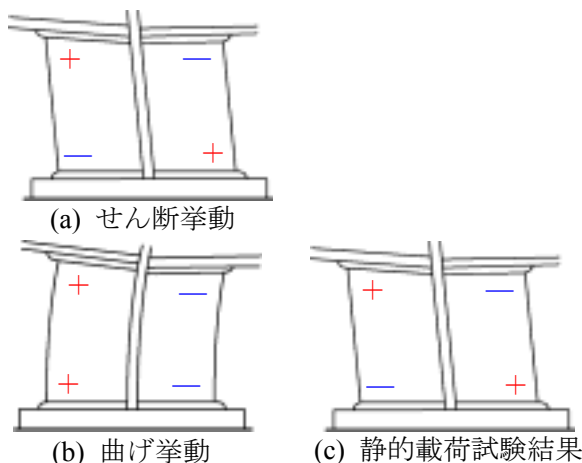
図 3 格点部の挙動

車両走行時における着目格点部には、曲げとせん断の 2 種類の挙動が生じると考えられる。これらの挙動と静的載荷試験結果を図 3 に示す。コネクションプレートの上縁では、曲げとせん断による発生応力の正負が同様になっている。これらの発生応力を合成すると応力は増加するが、下縁では双方の応力の正負が逆になっているため、応力は減少する。静的載荷試験についても上下縁の応力が同様の傾向となっている。したがって、実橋ではせん断と曲げの双方の挙動が同時に生じていると考えられる。着目格点部は車両走行時に橋直方向に移動し、せん断挙動を緩和するように設計されている。しかしながら、静的載荷試験ではせん断挙動の影響が大きくなっている。このことから、実橋ではコネクションプレートの下端の支承が発錆などにより可動しにくくなっていると考えられる。

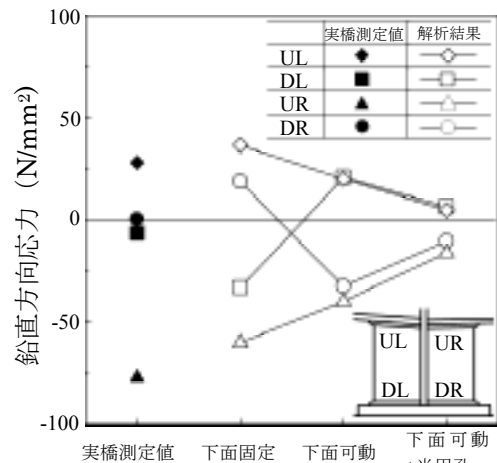
図 4 静的載荷試験結果及び解析結果

測定対象は下関側の側径間の上り線において、最も下関側に位置する床組の横桁における張出側端部の格点部（以下、着目部）のコネクションプレートとした。ゲージ貼付位置は図 2(a)に示すように、対象とするコネクションプレートのまわし溶接部とした。静的載荷試験には荷重車後輪軸重:1.66×10² kN) を用い、その載荷位置は橋軸方向および橋直方向に変化させて計 10 種類とした。静的載荷試験結果を図 4 に示す。ここでは、図 2(c)に示す床組の横桁ウェブ上およびコネクションプレート間中央に後輪軸荷重が跨ぐ位置について示している。試験結果の上縁における応力値は、下縁に比べて大きくなっている。また、静的載荷試験時の応力分布は、図 3(c)に示すせん断挙動時の傾向を示している。

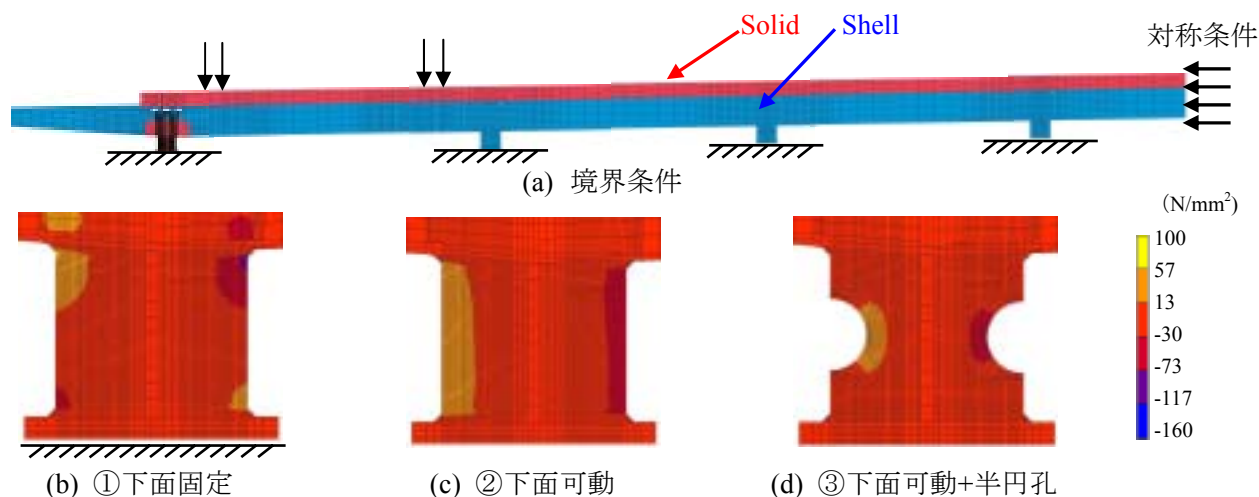
図5 要素分割図および解析結果

解析には床組の1/2モデルを用いた。解析モデルの要素分割例を図5に示す。解析モデルには、図5(a)に示すように、着目格点部および床版にsolid要素、その他の部分にはshell要素を用いた。着目部のコネクシオンプレートの溶接止端部における最小要素寸法は、 $3 \times 3 \times 3 \text{mm}$ とした。床版の軽量1種コンクリートのヤング率は $1.7 \times 10^4 \text{N/mm}^2$ 、ポアソン比は0.2とした。また、アスファルト舗装については、ヤング率を $1.5 \times 10^3 \text{N/mm}^2$ 、ポアソン比を0.35とした。荷重条件は実橋測定に基づいて決定した。実橋のコネクシオンプレート下部における補剛トラスとの境界条件は、発錆などの影響を大きく受けるため、拘束条件を決定することは困難である。そこで、本解析では静的載荷試験結果からせん断挙動の影響が大きいと考えられたため、コネクシオンプレート下部を固定とした。また、補修補強方法の検討のため、コネクシオンプレート下部の橋直方向への可動、半円孔を明けたモデルを作成した。コネクシオンプレートに半円孔を明ける前後の解析モデルを図5(c)および図5(d)に示す。半円孔の半径および孔明けの位置は、パラメトリック解析を行なうことで、半径を40mm、孔明けの位置をコネクシオンプレート高さ方向の中央とした。解析結果を図4に示す。ここでは、①コネクシオンプレート下面完全拘束の場合、②コネクシオンプレート下面を橋直方向に可動させた場合、③コネクシオンプレート下面の可動および半円孔を明けた場合、の解析結果を示す。①と静的載荷試験結果を比較すると、応力分布の傾向は一致している。また、下面を固定したことにより、せん断挙動の影響が卓越している。②と①を比較すると、上縁では応力の正負は変化していないが値は減少している。また、下縁では応力の正負が逆転している。これは、せん断挙動により発生した応力が緩和され、曲げ挙動の影響が大きくなったためであると考えられる。③と②を比較すると、応力は約70%減少している。したがって、半円孔によって曲げ挙動により溶接止端部に発生していた応力が緩和されたことが確認できる。以上から、疲労損傷の発生原因はコネクシオンプレート下面が可動しにくくなったことと、コネクシオンプレートにおける曲げ挙動であると推測される。
