**< 概要 >**

大型車の通行が多く、過積載車の割合が大きい橋梁を中心として、鋼床版に疲労損傷が報告されています。その中でも U リブとデッキプレートの溶接部からデッキプレート表面方向に発生するデッキプレート貫通型のき裂が報告されています。このき裂は U リブ内部から発生しているため発見が困難です。また、このき裂の進展により舗装が陥没することで車両の走行安全性を確保できなくなります。このき裂は発生原因が明らかにされていないため、その発生・進展のメカニズムを明らかにする研究を行っています。

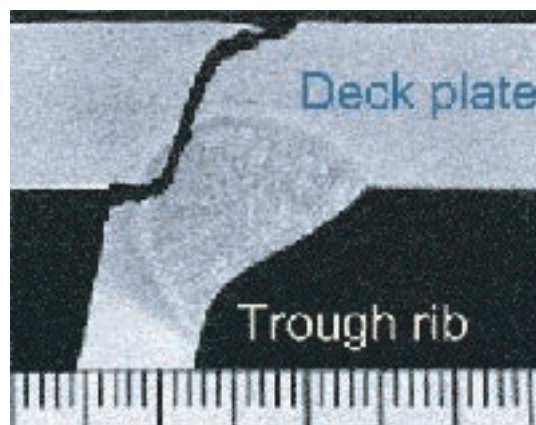
図 デッキプレート貫通型き裂  
(S.Ono, T.Shimozato, N.Inaba, and C.Miki : Wheel running fatigue test for orthotropic steel bridge decks, 58th IIW Annual Assembly, Doc.XIII-2070-05, 2005.)

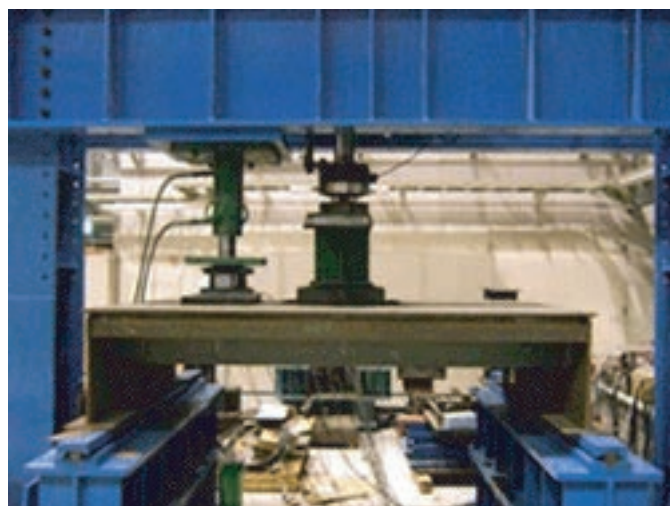
図 試験システム

鋼床版を対象とした既往の定点荷重の疲労試験でも、実橋の応力性状を再現することは可能です。しかしながら、本研究では鋼床版の応力性状をパラメトリックに変化させるため疲労試験を行うために静的荷重の荷重と動的繰り返し荷重の荷重を同時に作用させる疲労試験システムを構築しました。また、動的繰り返し荷重は車両のダブルタイヤを想定し、荷重ゴムの面圧分布に着目することで実橋の応力性状を模擬しています。この疲労試験システムにより、デッキプレート貫通型のき裂の発生初期の性状を再現いたしました。
