13. 床組支承コネクションプレート溶接部における疲労損傷の発生メカニズムと補修補強方法

城 大樹

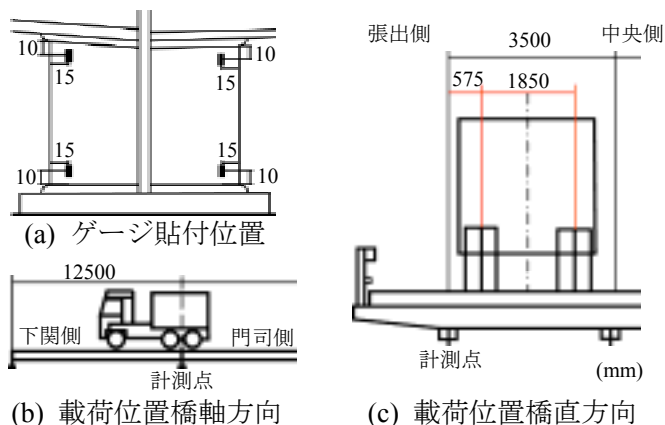
図 2 ゲージ位置および載荷位置

測定対象は下関側の側径間の上り線において、最も下関側に位置する床組の横桁における張出側端部の格点部（以下、着目部）のコネクションプレートとした。ゲージ貼付位置は図 2(a)に示すように、対象とするコネクションプレートのまわし溶接部とした。静的載荷試験には荷重車後輪軸重:1.66×10² kN) を用い、その載荷位置は橋軸方向および橋直方向に変化させて計 10 種類とした。静的載荷試験結果を図 4 に示す。ここでは、図 2(c)に示す床組の横桁ウェブ上およびコネクションプレート間中央に後輪軸荷重が跨ぐ位置について示している。試験結果の上縁における応力値は、下縁に比べて大きくなっている。また、静的載荷試験時の応力分布は、図 3(c)に示すせん断挙動時の傾向を示している。
