11. 鋼床版のデッキプレートとUリブの溶接部における疲労挙動に関する基礎的研究

11. A Study for Fatigue Behavior of Welded Joints Connecting Between the Deck Plate and the U rib in the Orthotropic Steel Deck

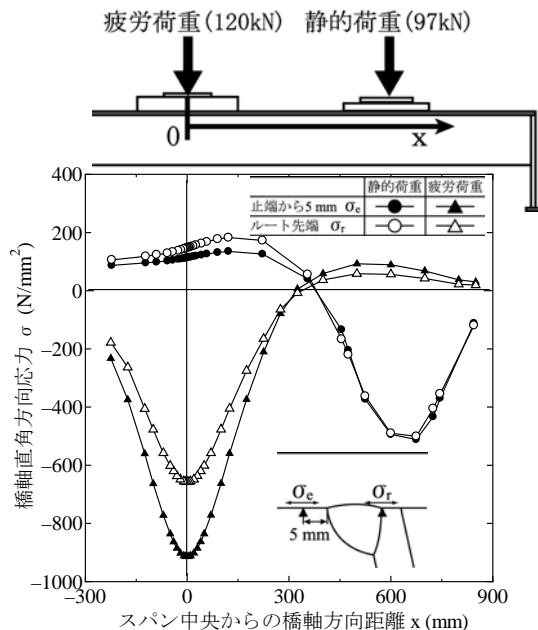
図-6 溶接止端から 5mm 位置とルート先端的応力性状

デッキプレートとUリブの交差部における溶接止端から 5mm 位置および溶接ルート先端の橋軸直角方向応力を図-6に示す。疲労荷重載荷点直下における溶接ルート先端の橋軸直角方向応力は、溶接止端から 5mm 位置と比較して、圧縮応力は 28% 小さくなり、引張応力は 30% 大きくなっている。また、ルート先端の引張応力は、疲労荷重載荷点から静的荷重側に 120mm の位置で最大となっており、ルートき裂の発生および進展に対して最も厳しい応力状態であると考えられる。D12U6SP0-FS1での疲労試験結果でも、ルートき裂は疲労荷重載荷点から静的荷重側に 150mm の位置で最も進展しており、解析結果が示す傾向と良く一致している。
