23. 鋼床版のデッキプレートとUリブの溶接ルート部における疲労き裂の発生要因に関する研究

氏名：ヴウ ダット ヴァン

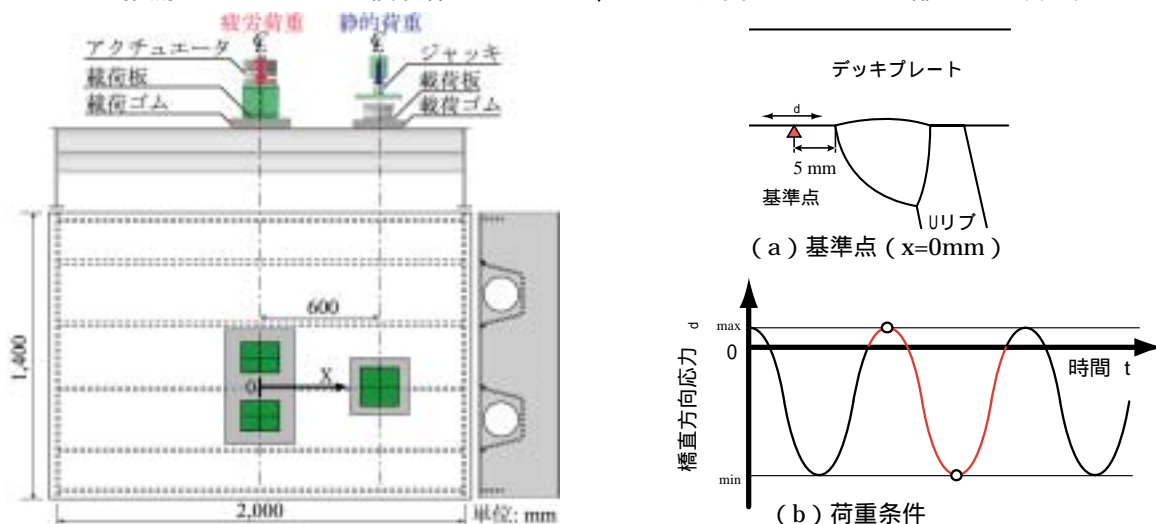
図-1 試験体の形状・寸法および疲労試験システム

2.1 試験体および試験方法 試験体はデッキ厚、Uリブ厚、溶接方法、溶接溶込み深さ、およびデッキのプレス成形の有無をパラメータとし、表1に示すように2本のUリブを有する鋼床版モデルとして、7体作製した。疲労試験はこの試験体を用いて、独自に構築した試験システムにより行った。試験体の形状・寸法および試験システムを図1に示す。試験に用いた载荷荷重は、図1(a)に示すように、試験体のスパン中央におけるデッキとUリブの溶接止端からUリブ外側に5mm離れた位置の橋直方向の発生応力が所定の大きくなるように制御した。
